LAVORI DI SOMMA URGENZA  
PER IL RIPRISTINO DELLA FUNZIONALITÀ DEL FIUME  
MEOLO IN COMUNE DI SAN BIAGIO DI CALLALTA (TV) E  
DEL CANALE CORREGGIO I CMUNE DI MEOLO (VE)

RELAZIONE TECNICO-ILLUSTRATIVA

*Montebelluna, 12.06.2024*

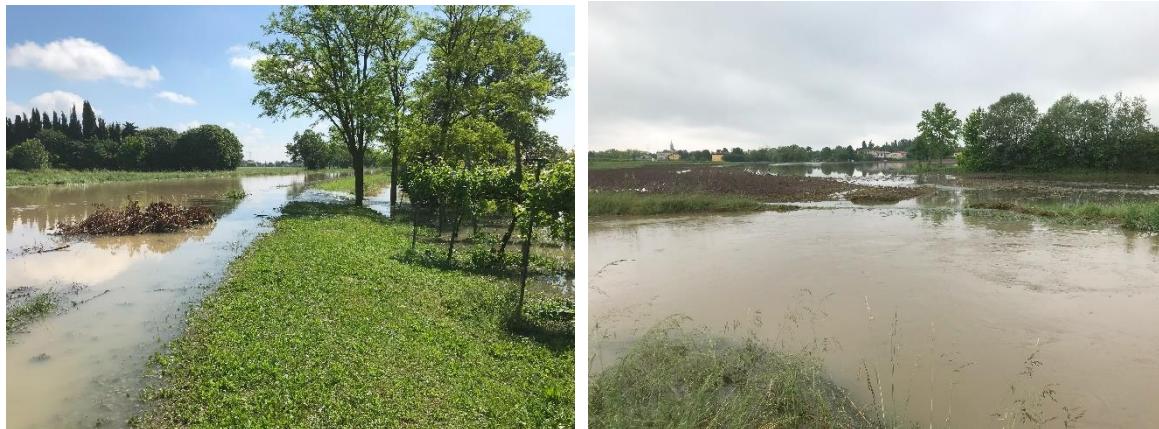
A seguito degli intensi eventi meteorologici occorsi nel mese di maggio 2024 si sono verificate delle esondazioni del Fiume Meolo, in comune di San Biagio di Callalta (TV) in località Rovarè a monte del centro abitato, e del Canale Correggio in Località Losson della Battaglia in comune di Meolo (VE), nelle vicinanze di via Fantinello Peressina prima dell'immissione nel canale Fossetta. Le verifiche dello stato degli argini dei due corsi d'acqua suddetti, hanno evidenziato la presenza di diversi avvallamenti degli argini e tratti con movimenti franosi e infiltrazioni pericolose per l'incolumità pubblica. Questa zona è nota anche per la presenza diffusa di nutrie che scavano tane di grandi dimensioni ramificate, spesso non visibili dall'esterno, che indeboliscono ulteriormente sponde e argini.

Figura 1 Tracimazione a seguito degli avvallamenti/cedimenti arginali del Canale Correggio – Figura 2 Tracimazione a seguito degli avvallamenti/cedimenti arginali del Fiume Meolo

È stata quindi incaricata d'urgenza la ditta CO.GE.TER. SRL per l'esecuzione dei lavori di messa in sicurezza dei tratti arginali interessati al fine di evitare ulteriori cedimenti e collassamenti.

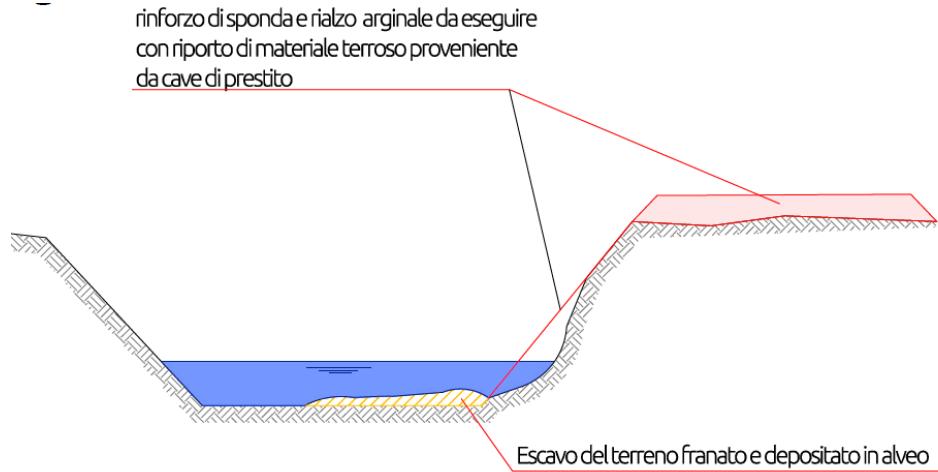
Figura 3 tipologia intervento rialzo arginale

- Rimozione dall'alveo del terreno arginale franato;
- Vibroinfissione di pali in essenza di acacia o larice di diametro 18/25 cm lunghezza 4m infissati sul piede dell'argine uno di seguito all'altro;
- Posa in opera di stuoa drenante avente funzione di drenaggio, filtrazione delle acque e protezione meccanica del supporto;
- ripristino delle are franate pietrame compatto non gelivo e con materiale argilloso;
- ricarica di arginatura con terreno vegetale per il ripristino degli avvallamenti/cedimenti dovuti ad assestamenti.

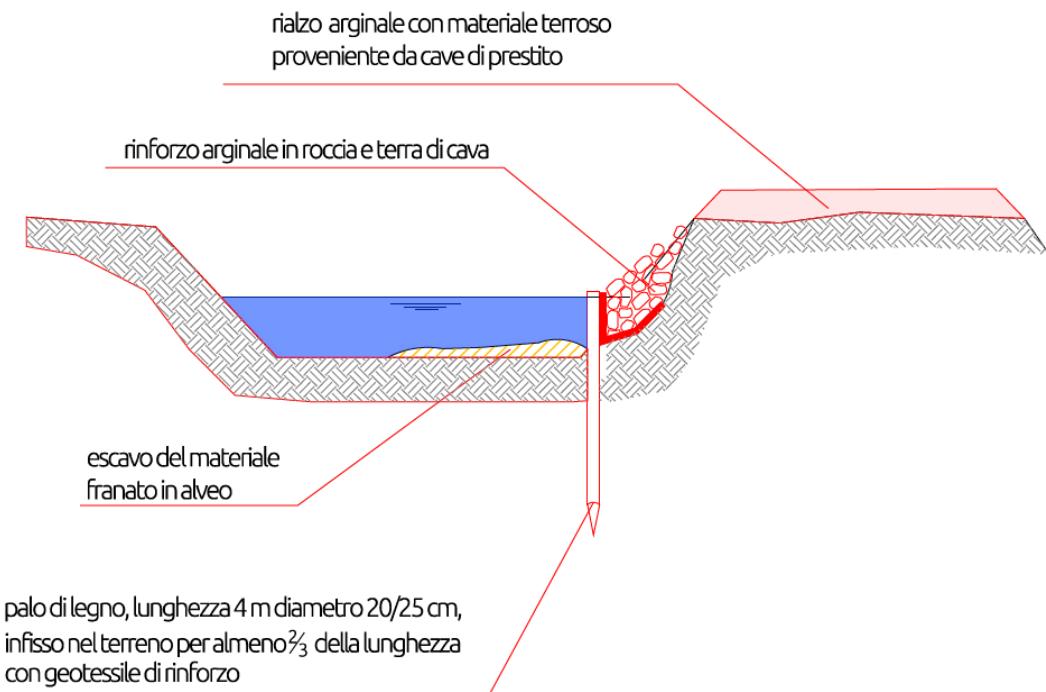
Figura 4 tipologia intervento rinforzo di sponda con pali affiancati
