LAVORI DI SOMMA URGENZA
PER IL RIPRISTINO DELLA FUNZIONALITÀ DEL CANALE DEL
BOSCO LUNGO VIA PEDEMONTANA IN COMUNE DI
GIAVERA DEL MONTELLO (TV)

CUP: H48H24000630005

RELAZIONE TECNICO-ILLUSTRATIVA

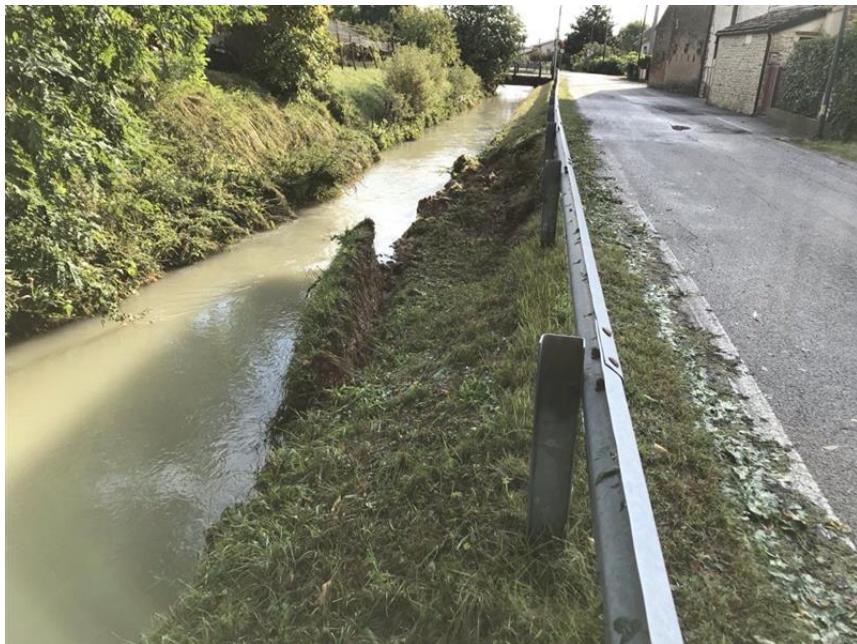
A seguito degli intensi eventi meteorologici occorsi nel mese di settembre 2024, in particolare il giorno 10, si sono formate delle pericolose erosioni lungo la sponda destra e in adiacenza a via Pedemontana in comune di Giavera del Montello.

Figura 1 cedimento a monte

- Rimozione dall'alveo del terreno arginale franato;
- Scavo della sezione originale del corso d'acqua e preparazione del piano di posa per il ripristino dell'argine compromesso;
- Ricostruzione della sponda in pietrame di cava compatto e non gelivo;
- Ripristino delle arginature con terreno vegetale per gli avvallamenti/cedimenti dovuti ad assestamenti.

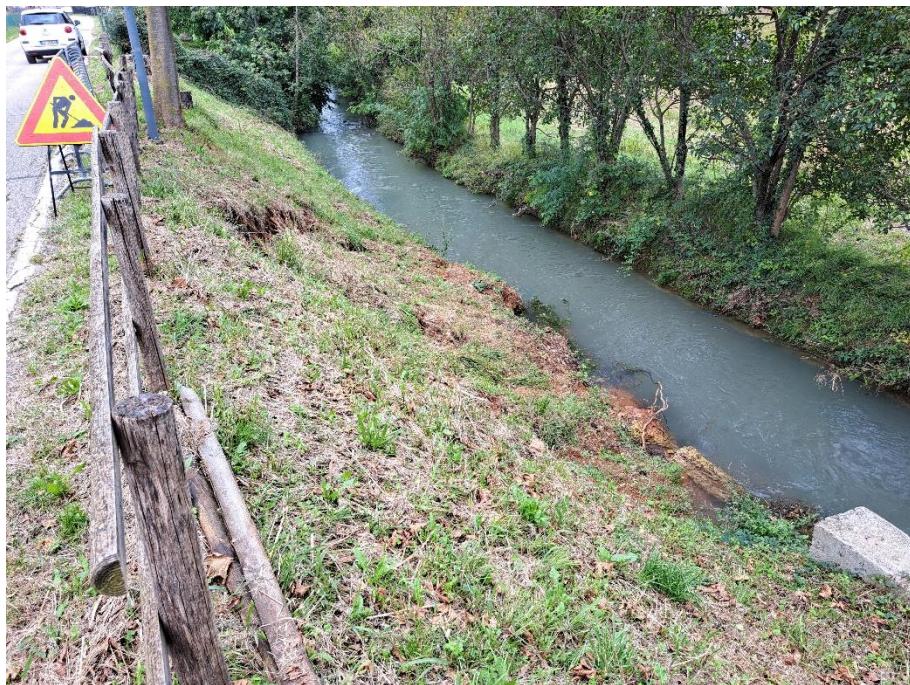
Figura 1 cedimento a valle
