LAVORI DI SOMMA URGENZA
PER IL RIPRISTINO DELLA FUNZIONALITÀ DEL CANALE
DEMANIALE ROGGIA MUSONELLO SUD
IN COMUNE DI RESANA (TV)
CUP: H26F25000030005

RELAZIONE TECNICO-ILLUSTRATIVA
art. 140, c. 4, D. Lgs. 36/2023

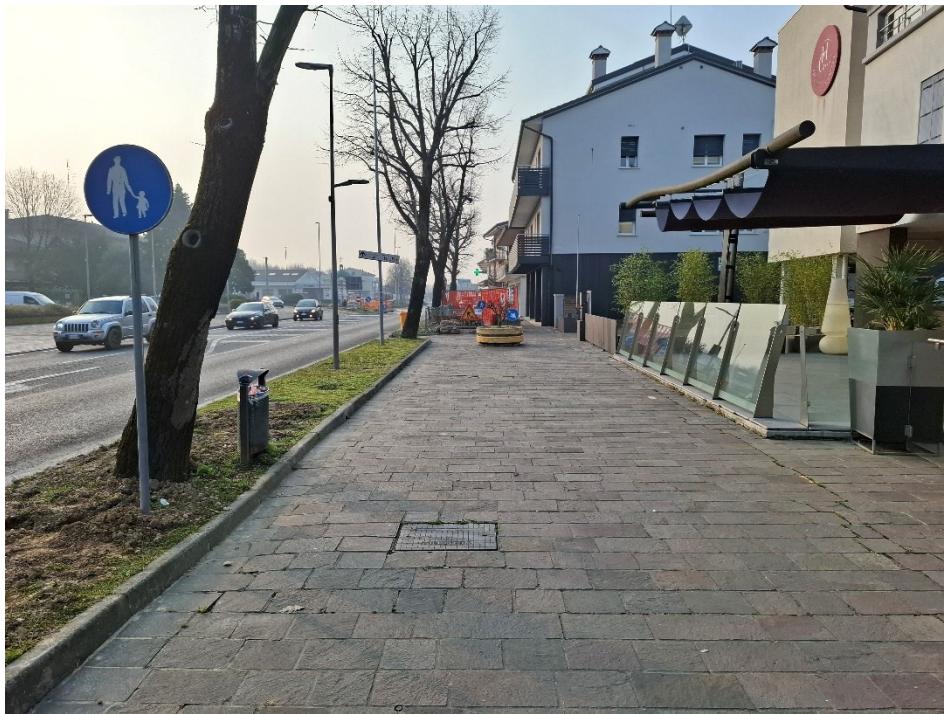
Figura 1 passaggio pedonale pubblico/inizio intervento a monte

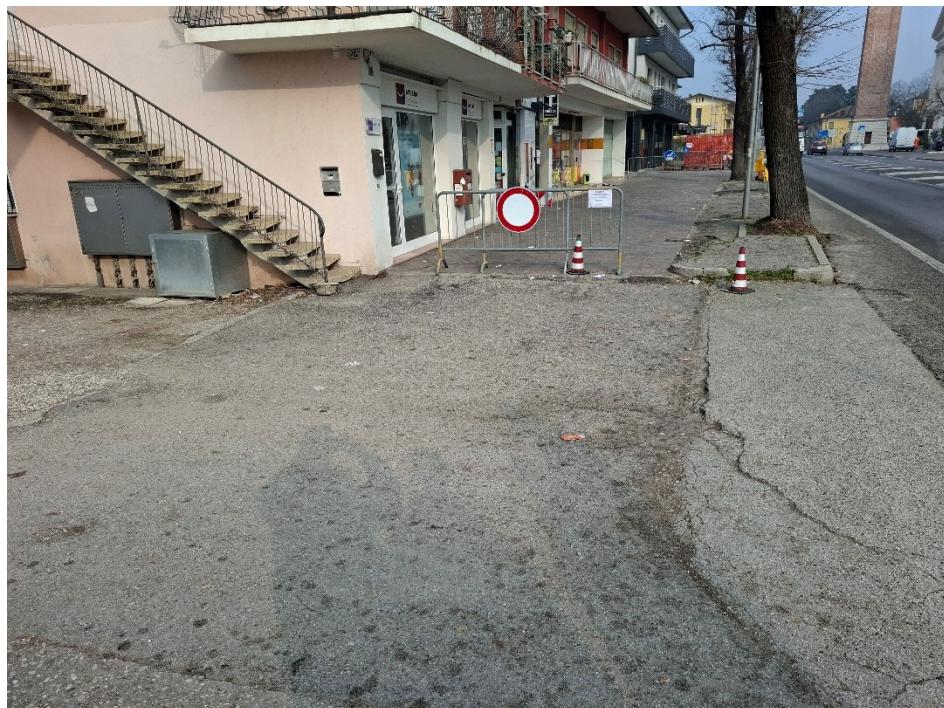
Figura 2 passaggio pedonale pubblico/fine intervento a valle

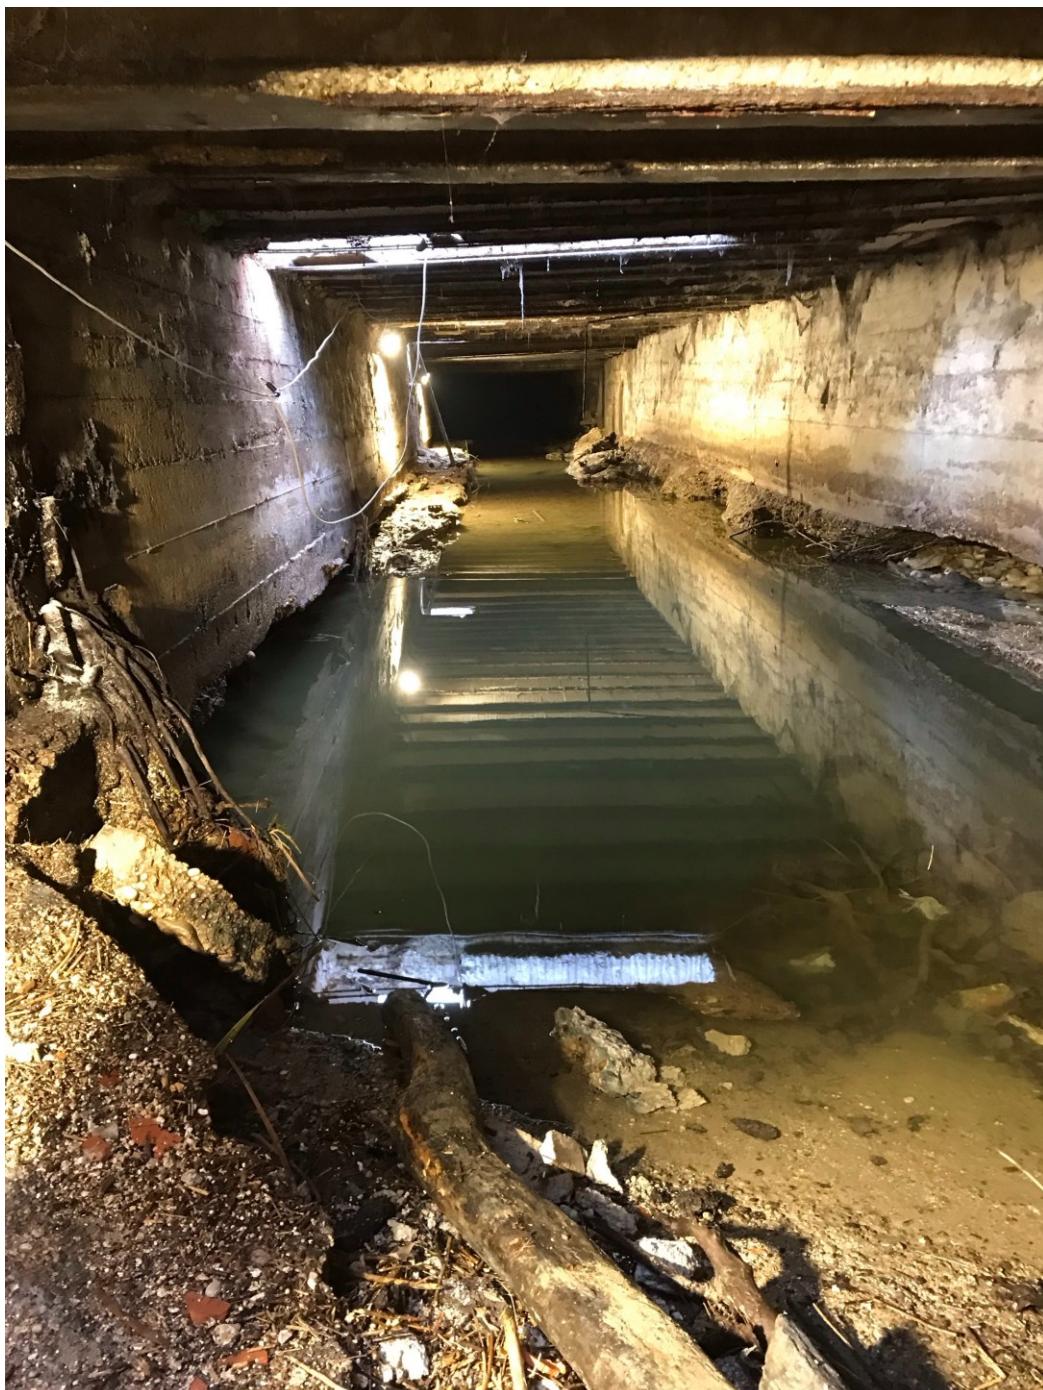
Attualmente, sopra di esso, corre il marciapiede ad uso pubblico del centro. A sinistra corre la strada Castellana (SR 245) e lungo il lato destro sono stati eretti vari edifici a distanza ravvicinata al tratto tombinato. A seguito della segnalazione pervenuta dal Comune di Resana per cedimenti strutturali di un condominio limitrofo al canale, si è proceduto all'ispezione del tratto tombinato del Musonello approfittando del recente periodo delle "asciutte" durante il quale, appunto, sono stati messi in asciutta i canali consorziali per le attività di manutenzione. In tale occasione e si è constatato che il fondo del Musonello si presenta molto erosivo per circa 60 m anche sotto i muri di contenimento i quali risultano già fessurati in alcuni punti.

Figura 4 particolare dell'erosione alla base dei muri di sponda della Roggia Musonello

- o Livellamento della sezione originale del corso d'acqua e preparazione del piano di posa per il ripristino delle fondazioni e del fondo;
- o Posa rete elettrosaldata Ø 8 mm maglia 20x20 cm con inserimento di spezzoni Ø 16 mm di collegamento tra muro e platea;
- o Getto della platea di fondo con calcestruzzo SCC Rck 400 XA2.
